**Verkennend onderzoek**  
**Brand met dodelijk afloop in De Punt**

I. Helsloot  
E. Oomes  
R. Weewer

18 juni 2008

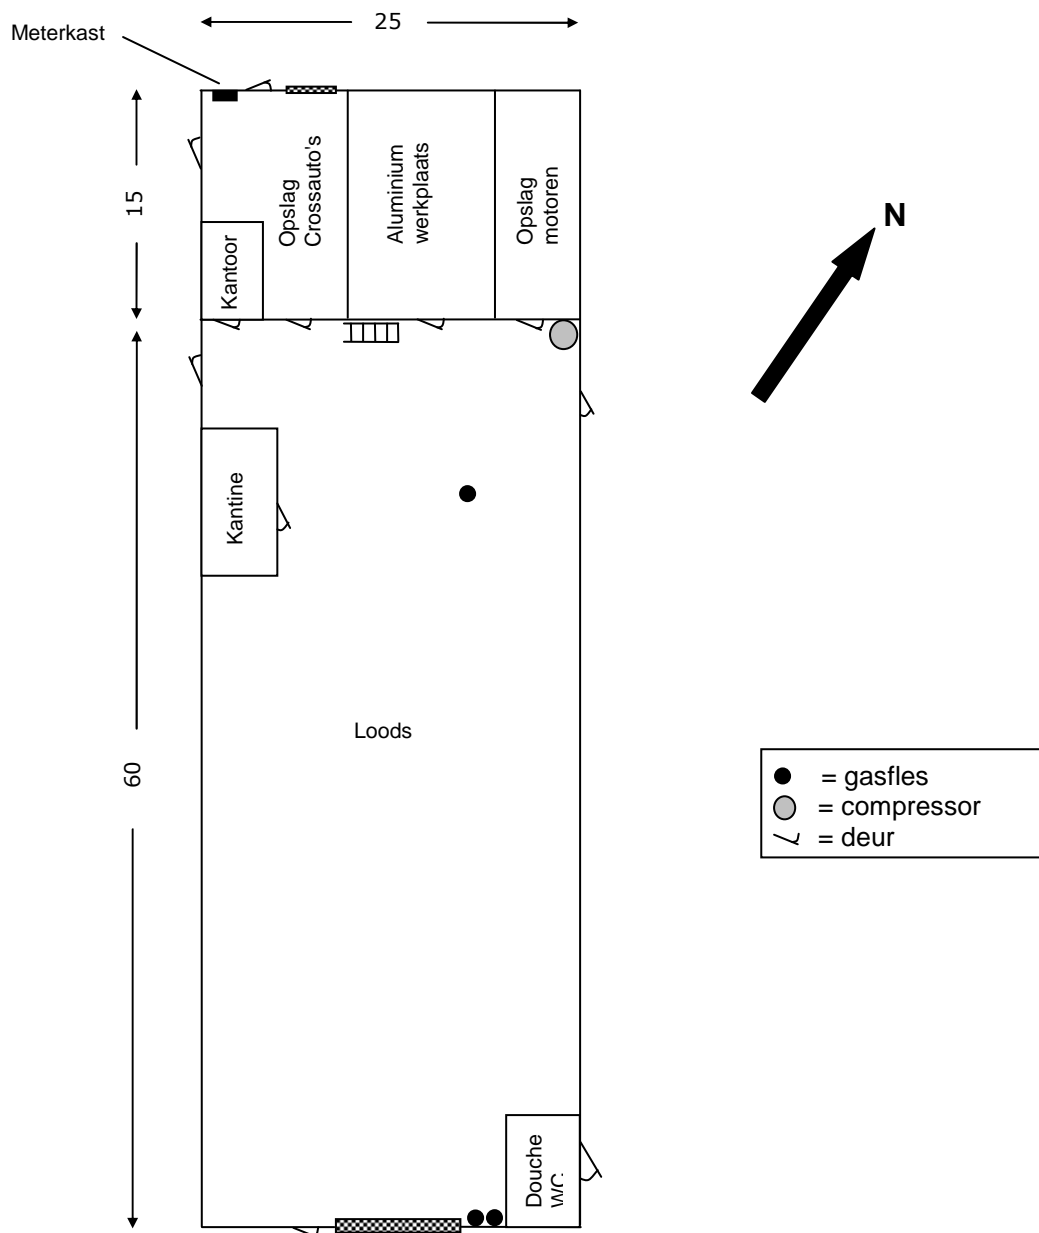
**Figuur 1:** Bovenaanzicht van de loods aan de Groningerstraatweg 118 in De Punt.

Het betreffende pand aan de Groningerstraatweg 118 in De Punt is in gebruik als loods c.q. reparatiebedrijf voor plezierschepen en is 25 meter breed en 75 meter lang (zie figuur 1).

De loods beschikte over verschillende in pandige ruimtes. De meest relevante zijn opgenomen in figuur 1. Helemaal achter in het pand bevonden zich drie aparte ruimtes van 15 meter diep, die bedoeld waren voor verschillende werkzaamheden:

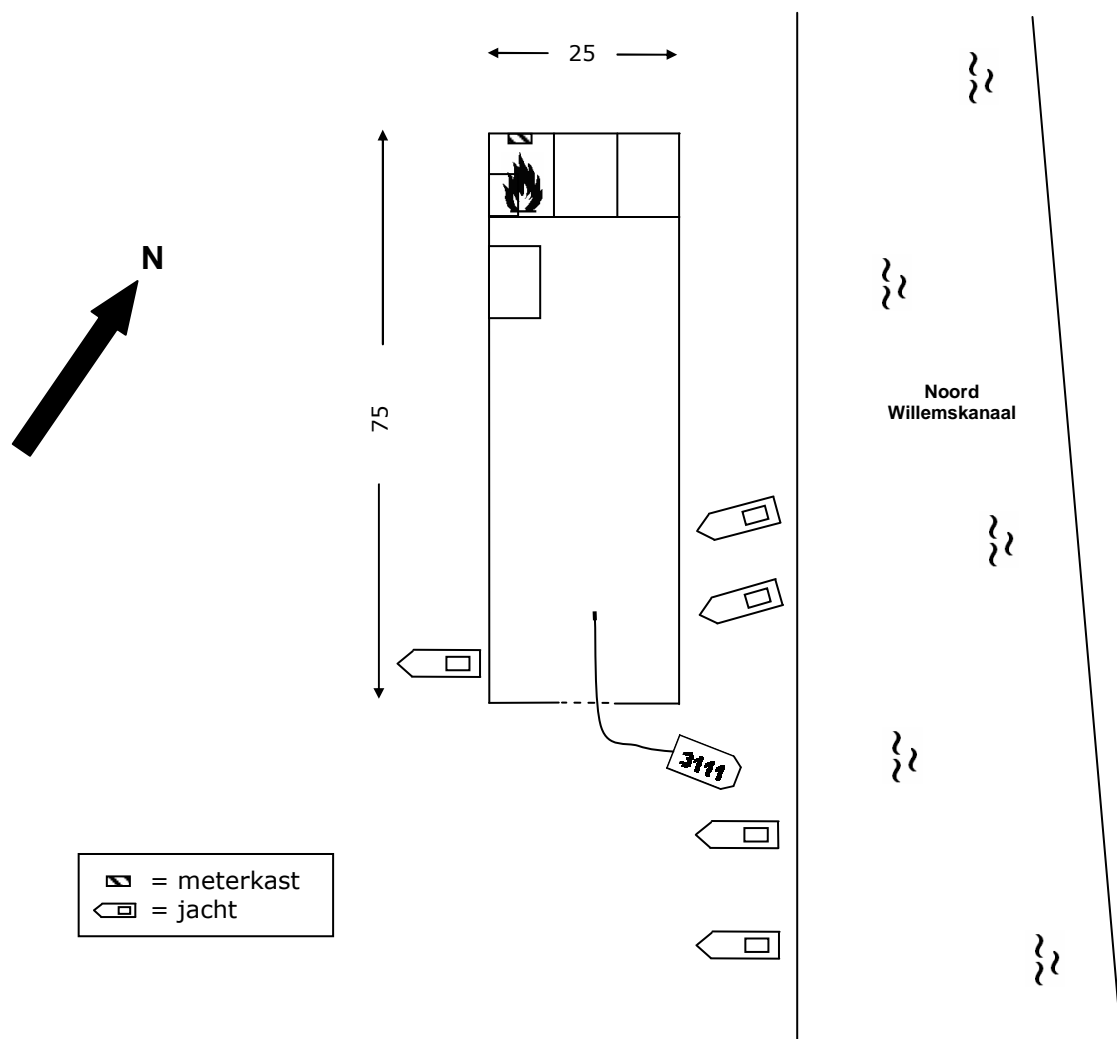
**Figuur 2:** Situatieschets kort voor de plotselinge branduitbreiding (circa 14.20 uur).

Door de nummer 1 wordt de op de TS 3111 aanwezige warmtebeeldcamera aangezet en meegenomen naar binnen. Getuigen van het gebruik ervan missen, maar de nummer 1 wordt breed beschreven als juist zeer gespist op het juiste gebruik van de warmtebeeldcamera bij de binnenaanval.

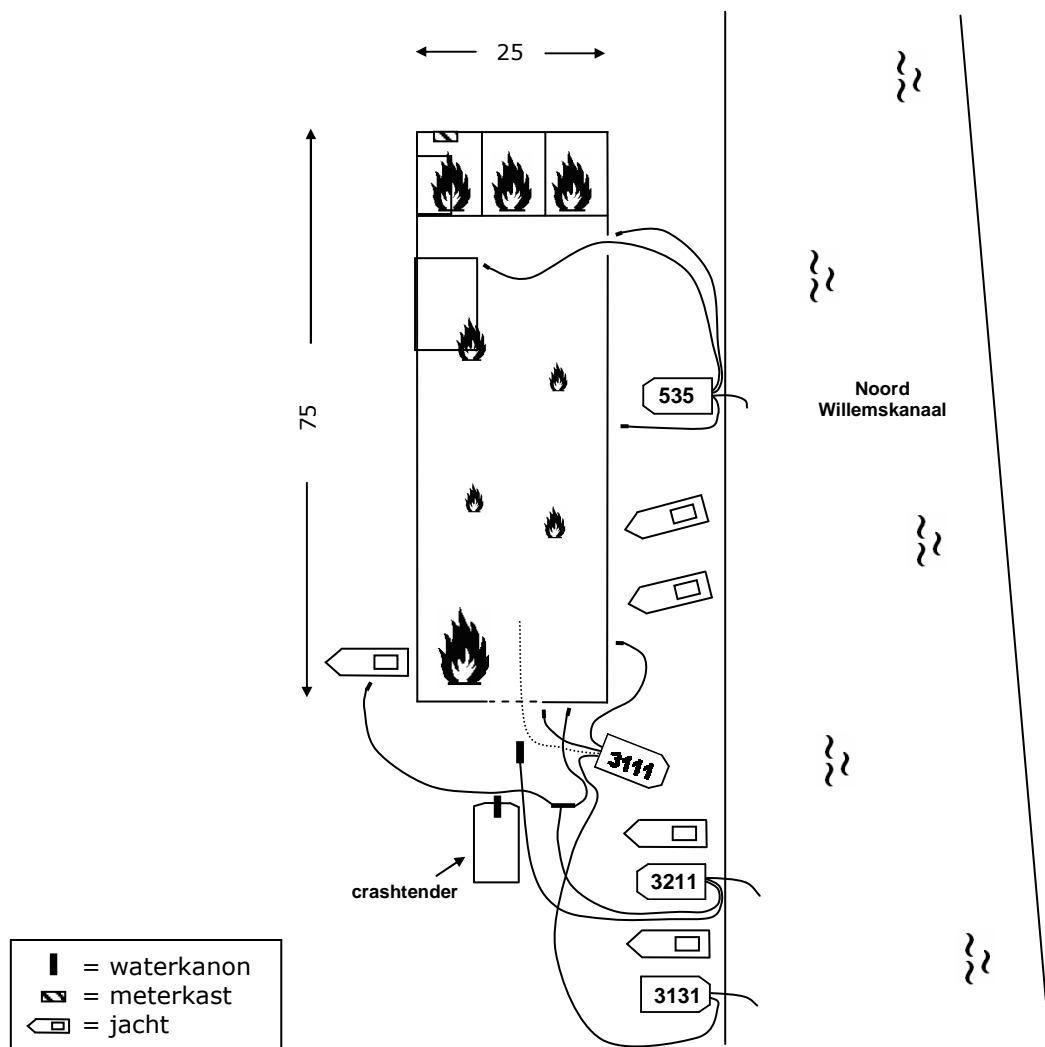
**Figuur 3:** Situatieschets om circa 14.40 uur.

In de paar minuten na 14:33 komt er bijna gelijktijdig meer materieel ter plaatse: de schuimblusvoertuigen van Assen en Groningen, de crashtender uit Eelde, de hoogwerker uit Assen en een tankautospuiter uit Haren (535).

De tankautospuiter uit Haren (535) krijgt van de officier van dienst de opdracht aan de achterzijde van het pand in te zetten.<sup>26</sup> De 535 neemt daartoe een andere ingang en zet zichzelf in aan de waterzijde van de loods onder dekking van een waterkanon (zie hieronder).
